Numéro de dossier : P 223 229  
 Norme méthodologique: AFNOR NF X46-030  
 Arrêté d'application : Arrêté du 19 août 2011  
 Date du repérage : 12/09/2023

Adresse du bien immobilier	
Localisation du ou des bâtiments :	
Nature :	<b>Autres</b>
Adresse :	<b>Motorhotel La Mouche</b>
Commune :	<b>88240 Le Clerjus (Vosges)</b>
Ref. cadastrales :	<b>Section cadastrale AD, Parcelles n° 300 et 304</b>
N° de lot :	<b>Ce bien ne fait pas partie d'une copropriété</b>

Le CREP suivant concerne :			
X	Les parties privatives	X	Avant la vente
	Les parties occupées		Avant la mise en location
	Les parties communes d'un immeuble		Avant travaux <i>N.B. : Les travaux visés sont définis dans l'arrêté du 19 août 2011 relatif aux travaux en parties communes nécessitant l'établissement d'un CREP</i>
L'occupant est :		<b>Le propriétaire</b>	
Nom de l'occupant, si différent du propriétaire		<b>Mr SNEL Jos</b>	
Présence et nombre d'enfants mineurs, dont des enfants de moins de 6 ans		NON	Nombre total : <b>0</b>
			Nombre d'enfants de moins de 6 ans : <b>0</b>

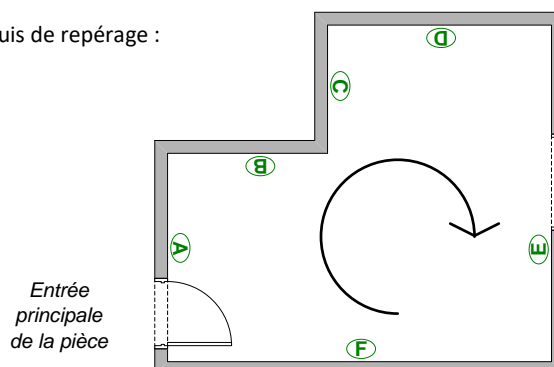
Localisation des mesures sur croquis de repérage :

Concentration en plomb	Nature des dégradations	Classement
< seuils	-	0
≥ seuils	Non dégradé ou non visible	1
	Etat d'usage	2
	Dégradé	3
